Damwandadvies

Vervanging damwanden Plan Het Brekkense Wiel te
Lemmer

VN-61249-1 | 30 oktober 2014

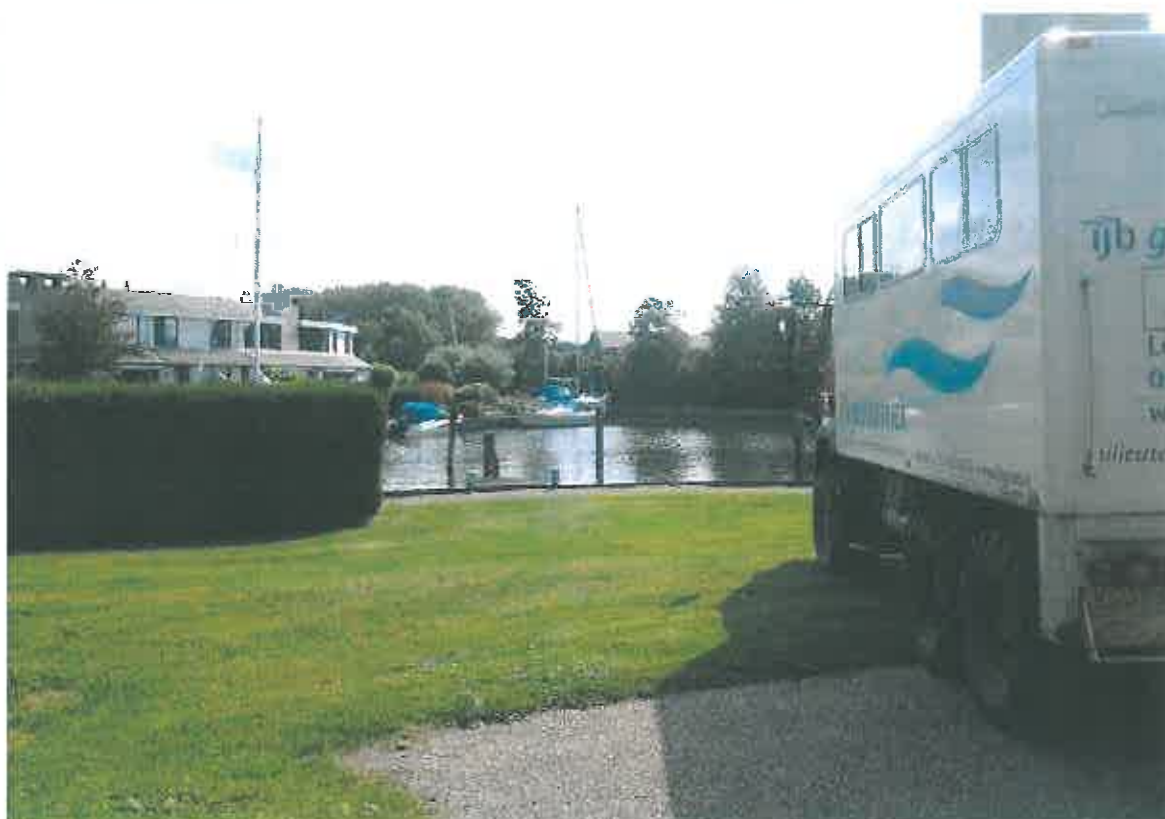
Opdracht nr.: 61141105	Sondering: 1	Werkomschrijving: Plan Het Brekkense Wiel, Vervanging Damwanden
Hoogte maaiveld: 0.3 m t.o.v. NAP		Plaats: Lemmer
		Datum: 18-8-2014 Tijd: 15:51

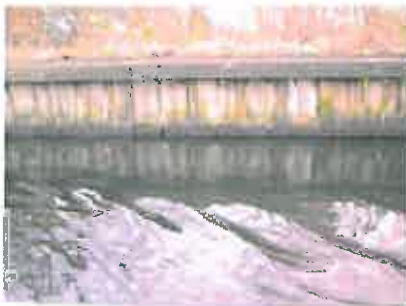
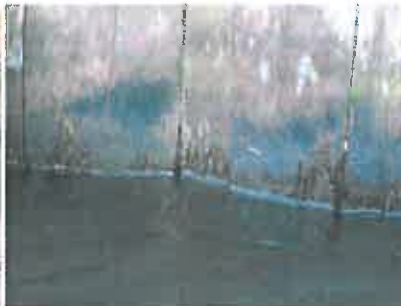
Houtrot in begin en gevorderd stadium

In de geïmpregneerde houten gordingen is plaatselijk houtrot in een begin-, gevorderd- en eindstadium aanwezig. In een eindstadium is geen sterkte meer aanwezig en zijn de ankerkoppen door de gording heen getrokken. De damwandconstructie bezwijkt en begint te slingeren.

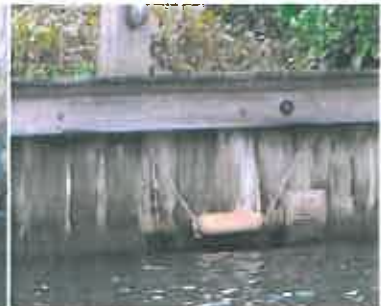
Plaatselijk houtrot in eindstadium,

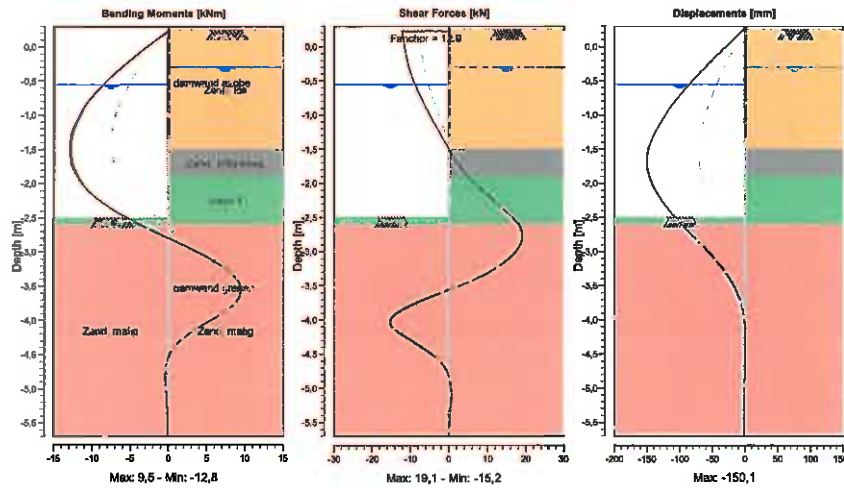
Moments/Forces/Displacements - Stage 1: New Stage

Step 6.3 - Partial factor set: RC 1

Anchor/strut name	Level [m]	E-Modulus [kN/m ²]	Force [kN]	State	Side	Type
Klpanker	0,23	2,100E+08	12,93	Elastic	Right	Anchor

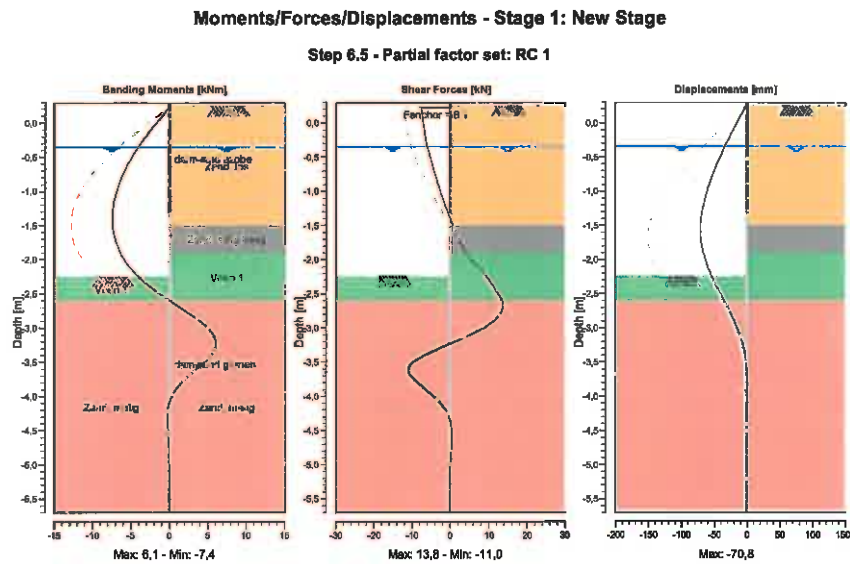
7.1.1 Charts of Moments, Forces and Displacements

Anchor/strut name	Level [m]	E-Modulus [kN/m ²]	Force [kN]	State	Side	Type
Klpanker	0,23	2,100E+08	8,15	Elastic	Right	Anchor
